宁夏东方宝盛有限公司“4·22”一般车辆伤害事故调查报告

沙坡头区人民政府事故调查组

2025年5月

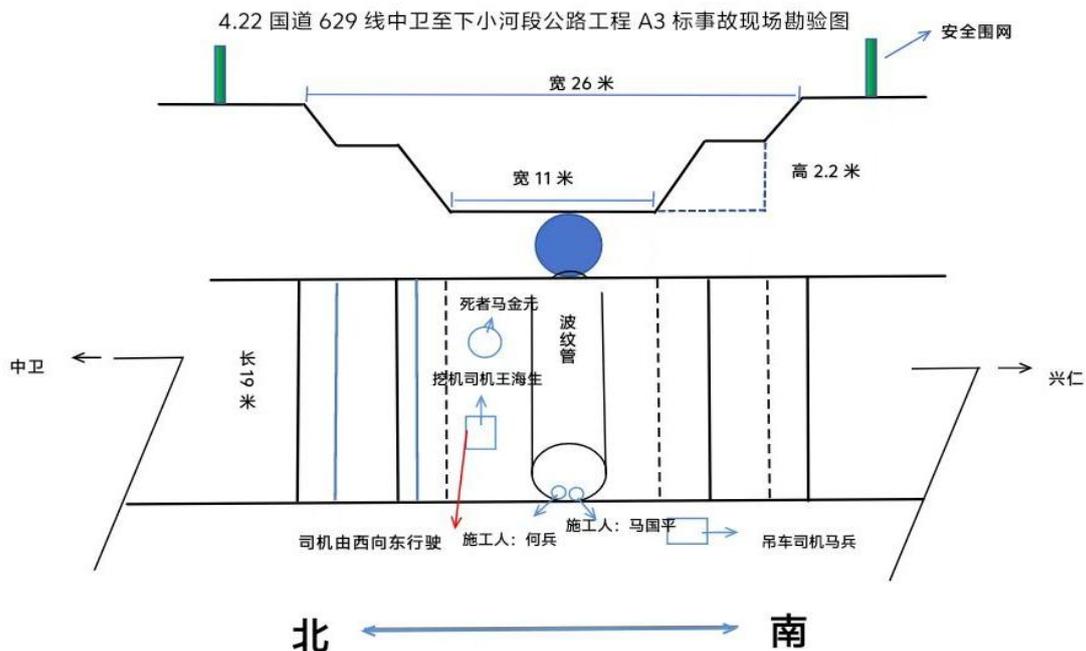
2.事故车辆基本情况：涉事车辆为徐工150轮式挖掘机，具

体型号为XE150WB，车辆所有人为宁夏东方宝盛建设有限公司，设备登记名称为X-WBA00037。该挖掘机工作重量约14至15吨，配备额定功率104kW/2000r/min的发动机，铲斗容量为0.58m³，铲斗挖掘力达95kN，斗杆挖掘力为72kN。该挖掘机于2015年3月1日进场作业，统一编号为A3标-11号。操作员为王**，设备负责人为周**，现场负责人为唐**。经现场调查，事故发生时，该挖掘机存在安全配置缺失与故障问题，配备左后视镜，右后视镜缺失，车辆倒车影像处于黑屏状态，雷达设备也出现故障。
