中卫市茂烨冶金有限责任公司“6·20”一般 中毒事故调查报告

沙坡头区人民政府事故调查组

2025年8月

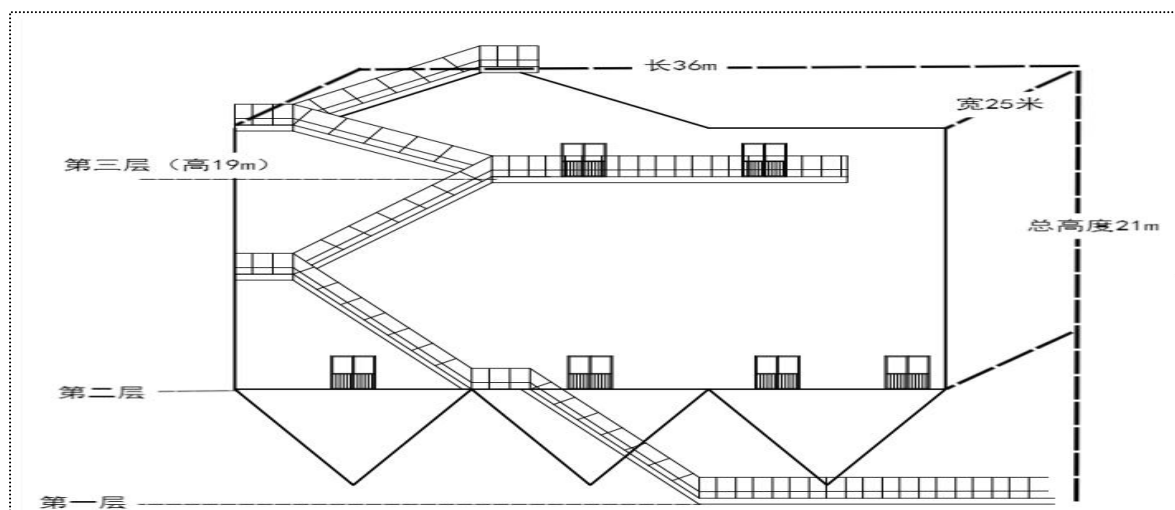
图1 中卫市茂焯冶金有限责任公司2号炉环保车间事故现场图

2号硅铁矿热炉配套的环保设施整体呈长方体布局，南北长为36米，东西宽为25米，总高度约21米。该环保设施共分三层，一层为地面；二层和三层属于布袋检查层，其中二层设有4个可供人员进出的检查口，三层（高度约19米）设有2个可供人员进出的检查口。

此次事故中的受害者位于环保设施三层西侧检查口所连接的环保除尘设施箱体内部，该位置距离检查口约 7 至 8 米。事故发生后，沙坡头区应急管理局执法人员对现场进行气体检测，在 2 号硅铁炉环保设施三层西检查口处测得 CO 瞬时浓度为 98PPM。（标准情况下，CO 安全作业浓度为 24PPM）

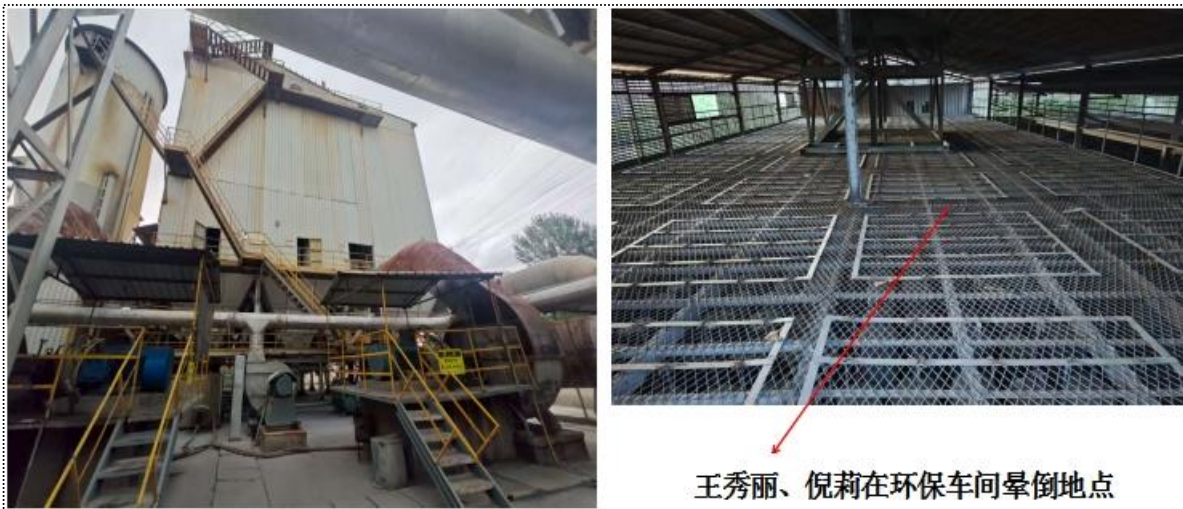
图 2 事故现场照片

倪*在未采取任何安全防护措施的情况下，进入环保设施三层箱体作业，且作业前未进行有毒气体检测和通风，导致1人中毒窒息死亡，1人中毒受伤。

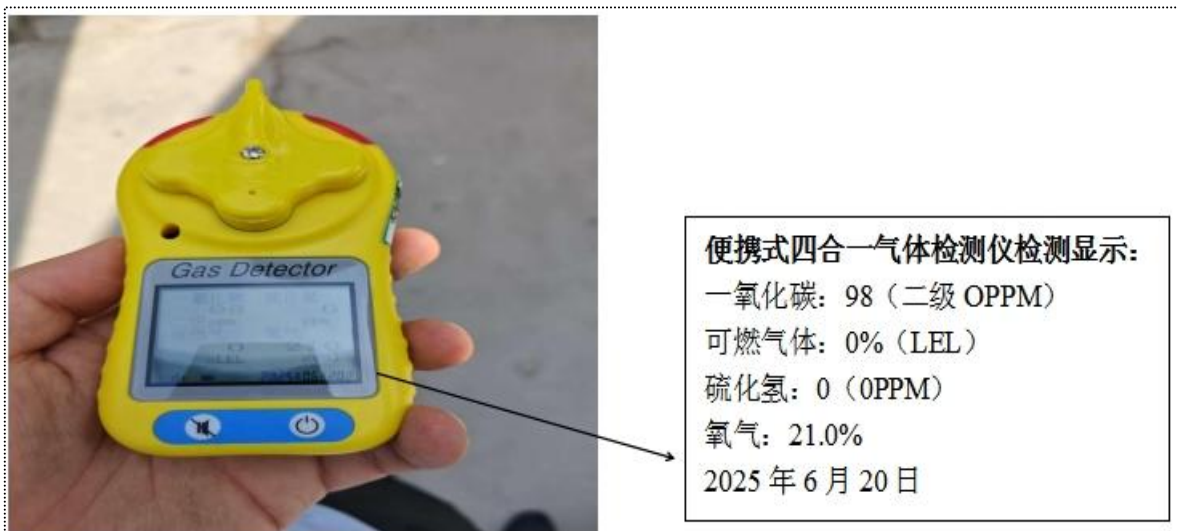
图 3 公司 2 号矿热炉环保车间三层西侧检查口一氧化碳瞬时浓度检测值为 98PPM

公司2号硅铁矿热炉处于开炉初期，炉内兰炭燃烧不充分产生一氧化碳，导致环保设施处一氧化碳浓度超标，环保工王**、

结论：经医院专业诊断，明确死亡原因为一氧化碳的毒性效应。事故发生后，执法人员在公司2号矿热炉环保车间三层西侧检查口进行常规检测，检测结果显示该位置一氧化碳浓度为98PPM，此浓度已超出安全范围。

中卫市茂焯冶金有限责任公司要抓好以下安全管理工作。一是建立健全并落实全员安全生产责任制，将安全生产责任层层压实，确保不漏一岗、不漏一人。二是加强安全风险管控，全面开展危害因素辨识和风险评估工作，并根据评价结果，落实各项安全措施，完善本公司的安全生产规章制度和操作规程。三是完善安全教育培训和考核制度，增强员工的安全意识和应急处置能力。四是配齐配足有毒气体检测报警器及个体防护用品。五是加大应急救援能力建设，进一步细化完善应急预案和现场处置方案，强化应急预案演练，提高应急救援处置能力。
