## 沙坡头区石墩水铁矿区历史遗留废弃矿山生态保护与修复综合治理 (一期)项目环境影响报告表修改说明与清单

项目名称	沙坡头区石墩水铁矿区历史遗留废弃矿山生态保护与修复综合治理（一期）项目				
建设单位	中卫市自然资源局				
法人代表	姜守清	联系人	刘占和		
通讯地址	中卫市沙坡头区平安东路 21 号				
联系电话	18995463939	传真	/	邮政编码	755000
建设地点	中卫市沙坡头区东园镇北山石墩水废弃矿区				
立项审批部门	宁夏回族自治区自然资源厅	批准文号	宁自然资发〔2021〕1 号		
建设性质	新建 <input type="checkbox"/> 改扩建 <input checked="" type="checkbox"/> 技改 <input type="checkbox"/>	行业类型及代码	N7729 其他污染治理		
占地面积（平方米）	治理面积：2262800	绿化面积（平方米）	-		
总投资（万元）	1556	其中：环保投资（万元）	1556	环保投资占总投资比例	100%
评价经费（万元）		预期投产日期	2021 年 9 月		
<b>工程内容及建设规模：</b> <p><b>1.项目由来</b></p> <p>根据《自治区自然资源厅关于下达 2021 年重点生态保护修复治理（历史遗留废弃工矿土地整治）项目投资技改的通知》（宁自然资发〔2021〕1 号）文件以及《中卫市矿山地质环境恢复和综合治理规划》（2018-2022 年）的总体思路，已将该废弃矿山作为重点生态保护修复治理项目，2021 年中卫市自然资源局（以下简称“建设单位”）计划开展该矿山的生态保护与修复综合治理工程，即沙坡头区石墩水铁矿区历史遗留废弃矿山生态保护与修复综合治理（一期）项目，主要建设内容为地形整治工程，覆土工程，生态恢复工程。通过控制削坡、场地平整等措施，减轻或消除崩塌、泥石流等地质灾害发生的风险，同时降低边坡坡度，清除坡面松散浮石，高陡边削坡与</p>

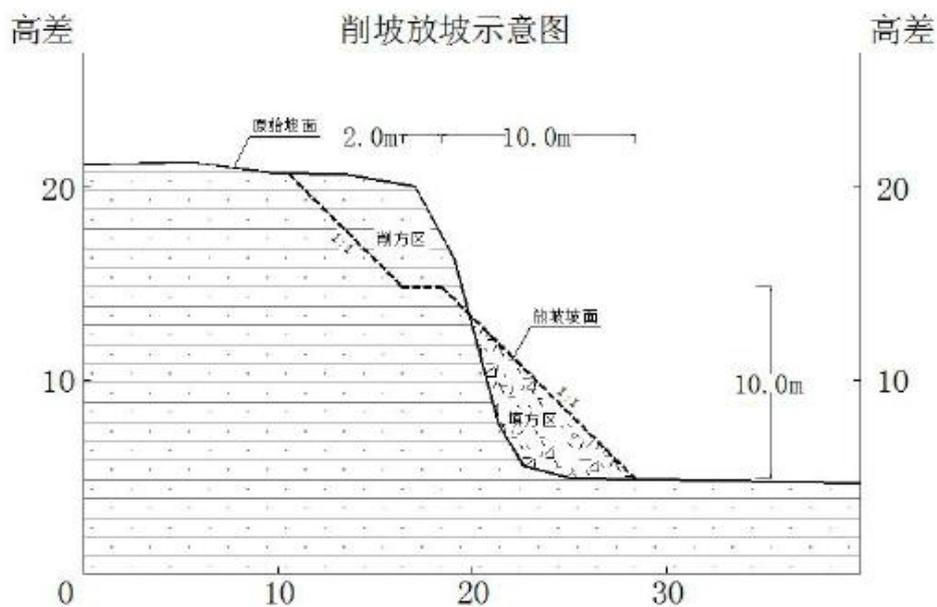
图 3 削坡放坡工程设计示意图

现场调查统计发现，项目区 20 处高陡边坡形态多为直线坡，局部近直立状态，高度在 5.5~18.0m 之间，坡度在 53°~80° 之间，物质结构组成均为石炭系靖远组石英砂岩组成，根据以往工程设计经验，此类边坡坡度在  $\leq 45^\circ$  时较为稳定，发生地质灾害的可能性较小，因此，此次削坡放坡设计坡比采用 1:1 的坡比，分级削坡，每级边坡高度 10m，设置 2.0m 宽的平台，设计时，采用“半挖半填”的方式，尽量减少挖方量的同时，最大程度的消除地质灾害隐患，削坡放坡工程设计如下图所示。

此次削坡放坡工程考虑挖填方平衡，采用“半挖半填”的方式，20 处高陡边坡削坡放坡石挖方量为 12957.83m<sup>3</sup>，换填方量约为 12957.83m<sup>3</sup>。无弃方产生。

削坡放坡设计坡比采用 1:1 的坡比，分级削坡，每级边坡高度 10m，设置 2.0m 宽的平台，设计时，采用“半挖半填”的方式，尽量减少挖方量的同时，最大程度的消除地质灾害隐患。

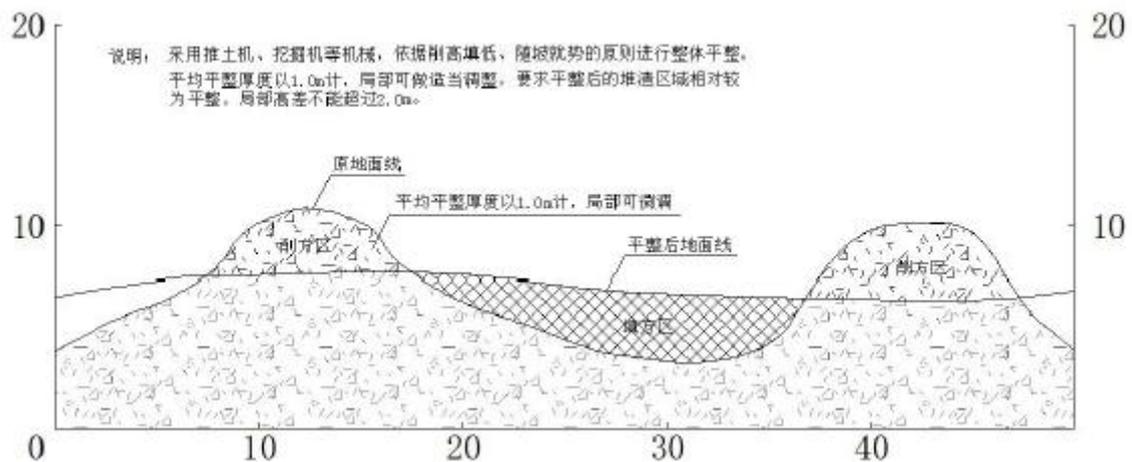
图 4 削坡放坡工程设计示意图

现场调查矿山弃渣区域共有 23 处，其中，有 18 处弃渣堆积区是分布在项目区西侧的丘陵地貌采坑当中，这 18 处弃渣堆积区内，渣堆的高度、面积和体积具有较大的差异性，且局部渣堆堆积较高，与周围地貌景观不相适应的同时，存在滚石等地质灾害安全隐患，因此，需对这 18 处矿渣堆积区进行局部平整。采用推土机、挖掘机等机械，依据削高填低、随坡就势的原则进行整体平整，使得矿山局部微地貌与周边环境相适宜的同时，降低堆积体的高位势能，消除灾害隐患。因为弃渣堆积厚度变化较大，无法准确估算其平整工程量，此次设计以平均厚度 1.0m 进行平整，要求平整后的堆渣区域相对较为平整，局部高差不能超过 2.0m，详见下图。

项目区西侧的丘陵区采坑周围存在 18 处弃渣堆积区，这 18 处弃渣堆积区内，渣堆的高度、面积和体积具有较大的差异性，且局部渣堆堆积较高，与周围地貌景观不相适应的同时，存在滚石等地质灾害安全隐患，这部分弃渣的平整采用推土机、挖掘机等机械，依据削高填低、随坡就势的原则进行整体平整，以平均厚度 1.0m 进行平整，要求平整后的堆渣区域相对较为平整，局部高差不能超过 2.0m。

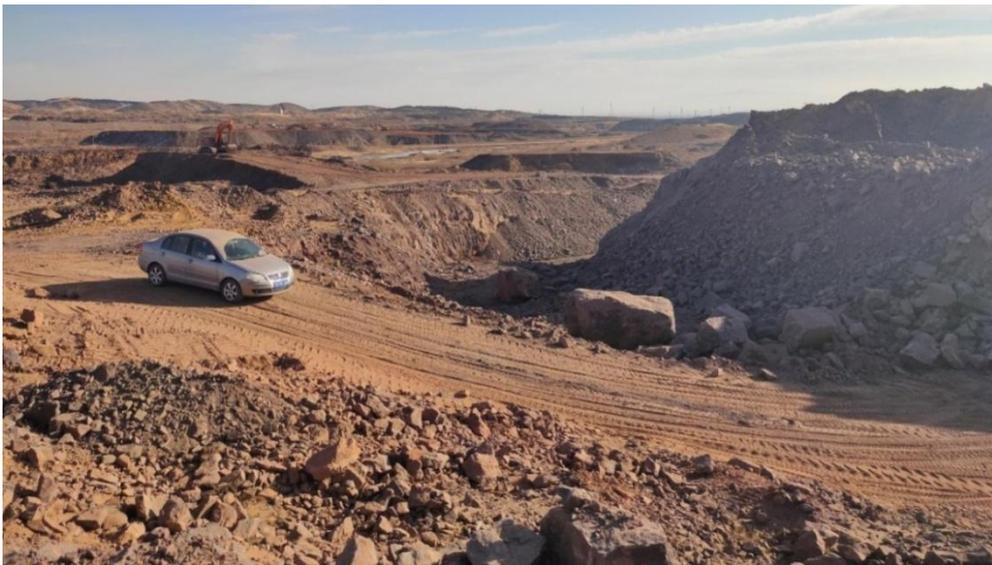
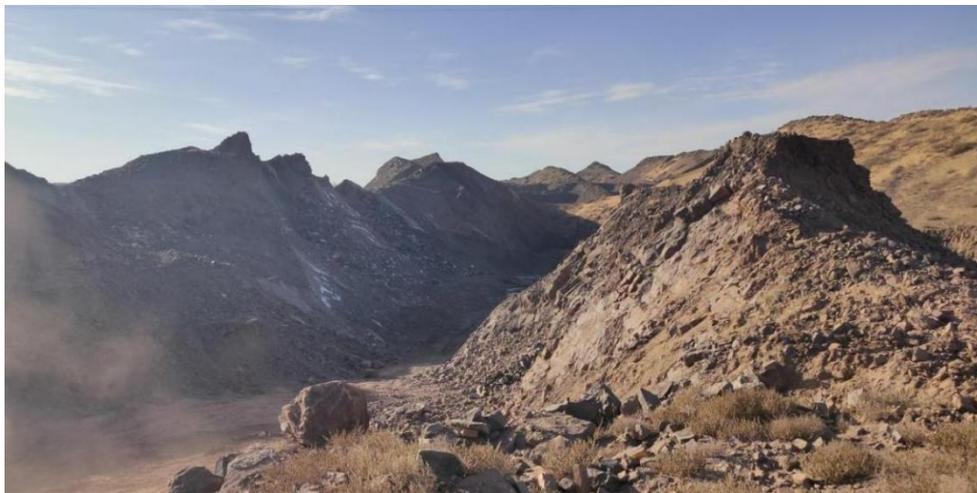
## 地表采掘破坏现状（植被完全破坏）

项目区矿山建设与采矿活动改变了原有的地形条件和地貌特征，植被及地貌景观遭到破坏。主要破坏方式有：采矿坑随意采掘破坏地形，采矿弃渣随意堆砌压覆原始地貌，破坏植被，采掘山体导致山体破损、岩石裸露、植被破坏。

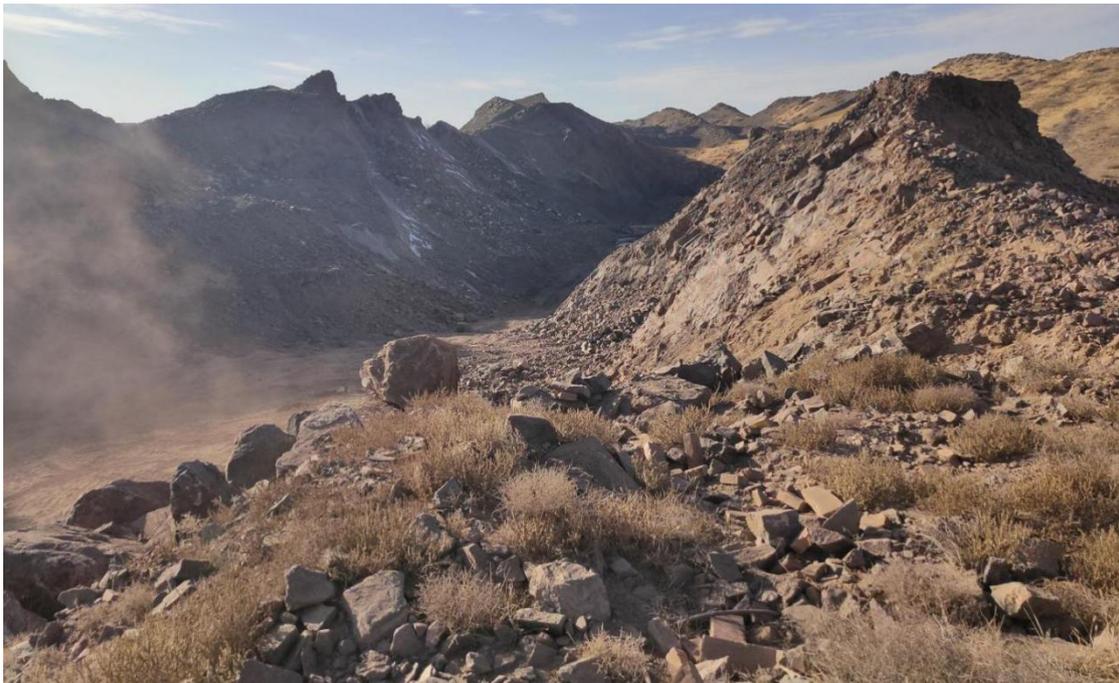
根据中卫市专项普查结果显示，本项目所在的北山地区，是破坏土地和植被程度最为严重的地区，本地区采矿矿种为铁矿，采用露天开采，矿业开发引起的土地破坏点多面广。露天矿建设期间，矿区建设占用土地，开采将上覆岩层和表土剥离，进行大规模的挖掘，使原有的植被和土地破坏严重，引发水土流失和生态恶化等环境问题；其次是挖掘出来的土石方、弃渣压占土地，破坏植被；再次是矿区被废弃后，疏于管理监督，周边的人民群众或企业工厂，认为矿区是无主之地、无用之地，随意向矿区倾倒生活及建筑垃圾，占用土地资源，进一步破坏生态环境。

项目区堆积的弃渣和土石方

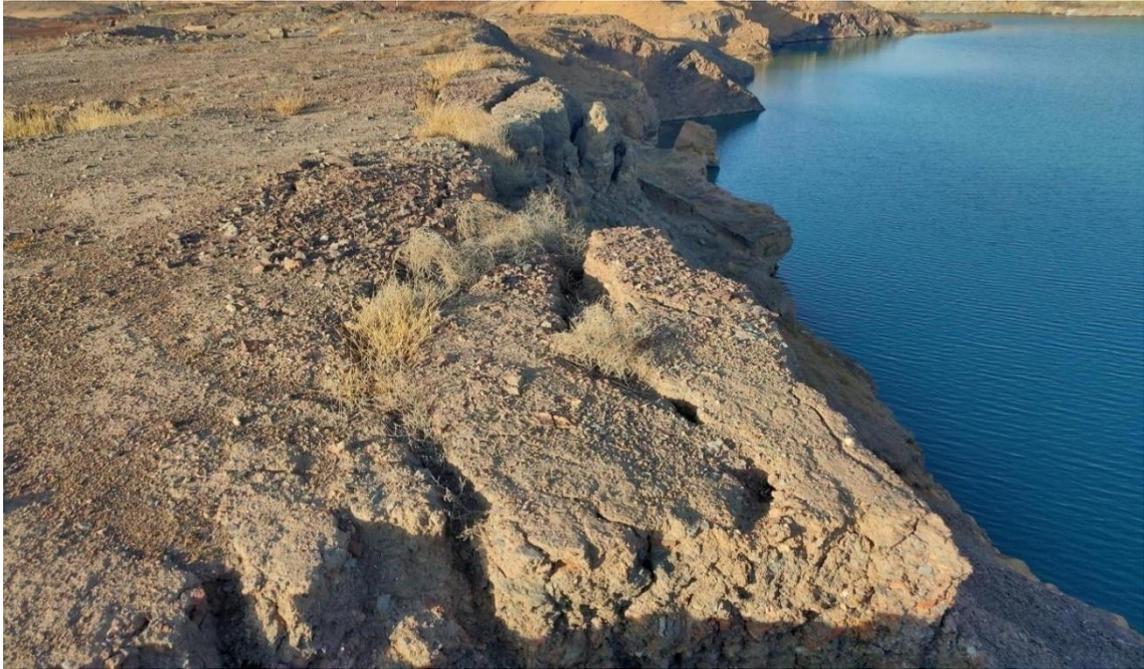
地面崩塌地质灾害主要分布在治理Ⅱ区，该矿坑受人工采掘影响，形成了高度约 8-15m 的陡坎，矿坑内积水较深，在水力作用下，坑岸周围极易发生地面崩塌地质灾害。同时，由于过度的采掘，矿坑深度最深可达 20m，而矿坑四周没有任何拦阻措施，目前积水深度最大可达 10m，危险的坡岸陡坎和深水，对周边人民群众的生命安全也是极大的隐患。

易引发崩塌的矿坑陡坎

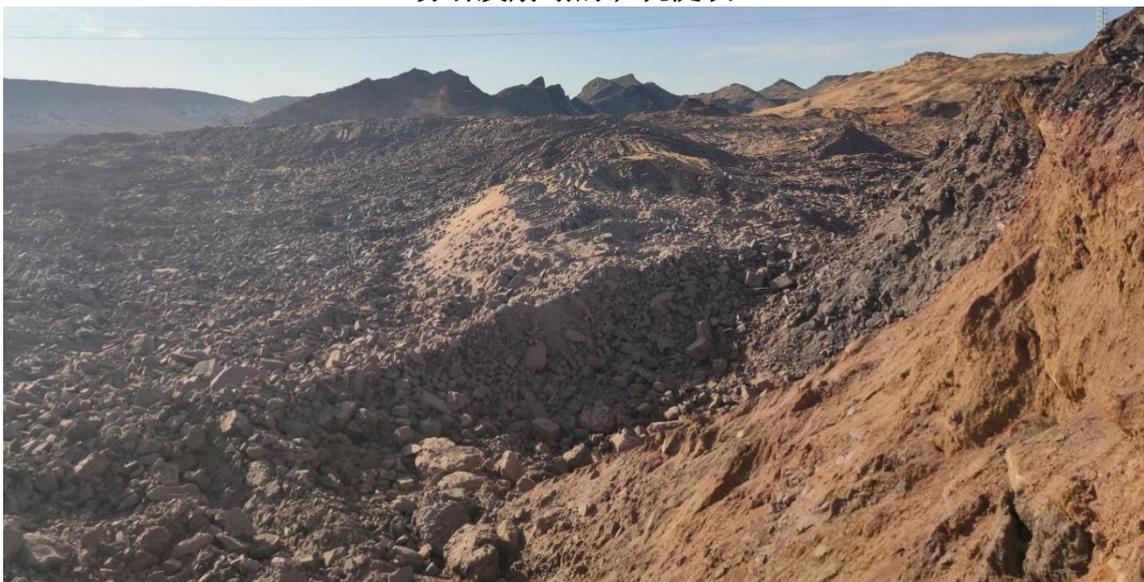
采掘形成的易引发泥石流的松散堆积体

泥石流主要分布在本项目治理 I 区，东西向的山体沿山脊线被开采成凹槽形，凹槽内地表堆积大量开采遗弃的松散的碎石夹风积沙，为泥石流不良地质提供了充足的物质条件；该段山体走势呈西高东低之势，为泥石流不良地质提供了地形条件。凹槽开口向东，并接本项目南区部分治理区域，泥石流不良地质对本项目后期治理买下了隐患，突发暴雨的条件下，泥石流极易冲毁本项目南区恢复成果并对人民群众生命财产安全产生严重的威胁。

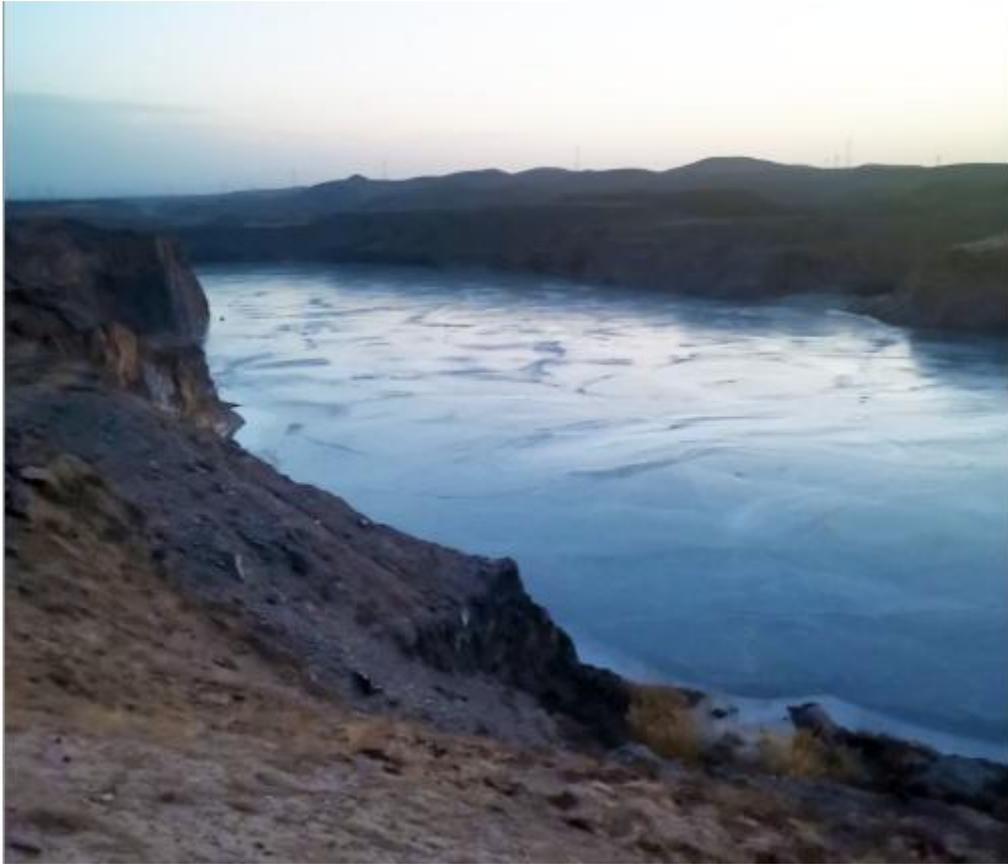
矿坑形成的坑塘

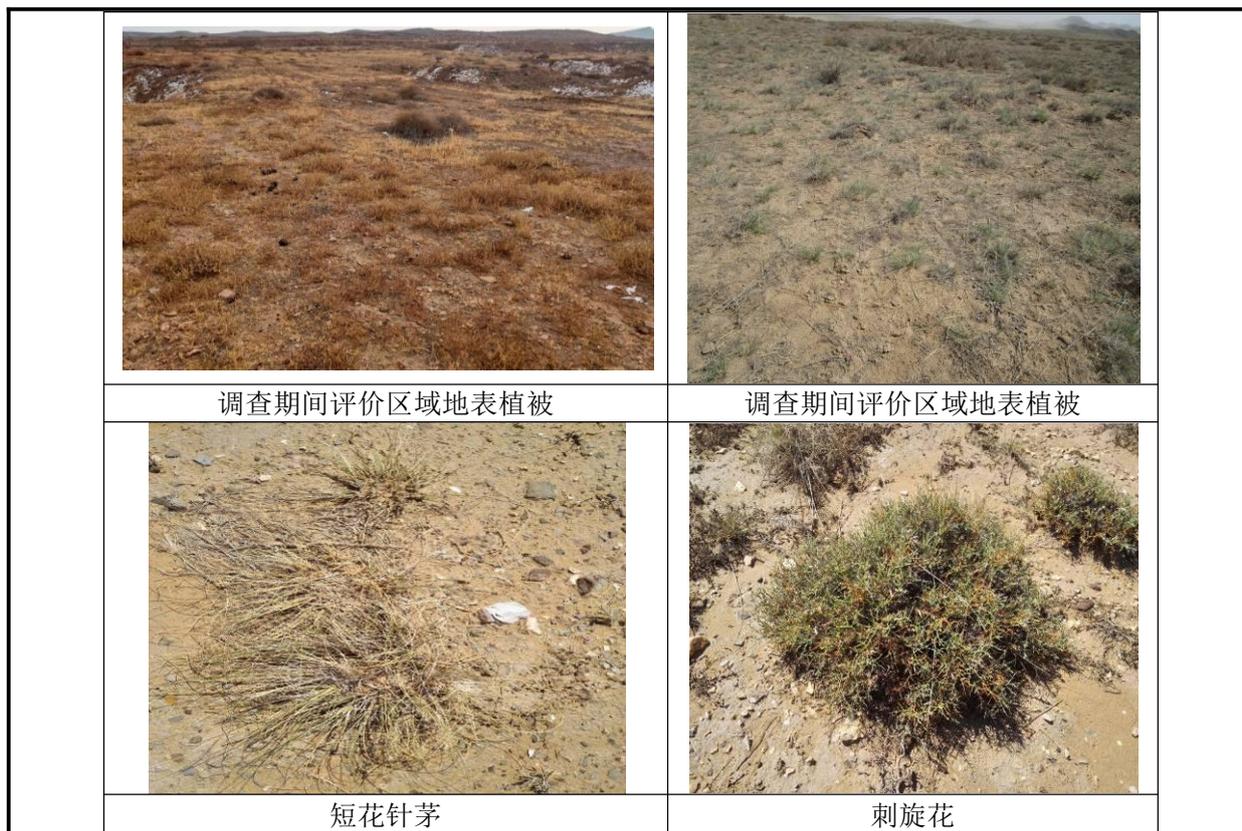
图 7 植被调查现场照片

项目区自然植被主要以荒漠草原为主体，属于具有长期放牧史的退化草原生态系统，由旱生多年生低丛禾草层片与强旱生或超旱生小灌木、小半灌木层片共为优势的群落组成。由于区内土层很薄，大多为山地、丘陵区的粗粒土、风积沙、红黏土、以及风化程度不均匀的岩石，加之长期放牧过度、人为活动，导致水土流失情况较严重。区内植被优势种有长芒草、短花针茅，半生种多为冷蒿、川青锦鸡儿、刺旋花、红砂、红柳、猫头刺、狭叶锦鸡儿等，常见植物种类约 44 种，植被覆盖率 10%。

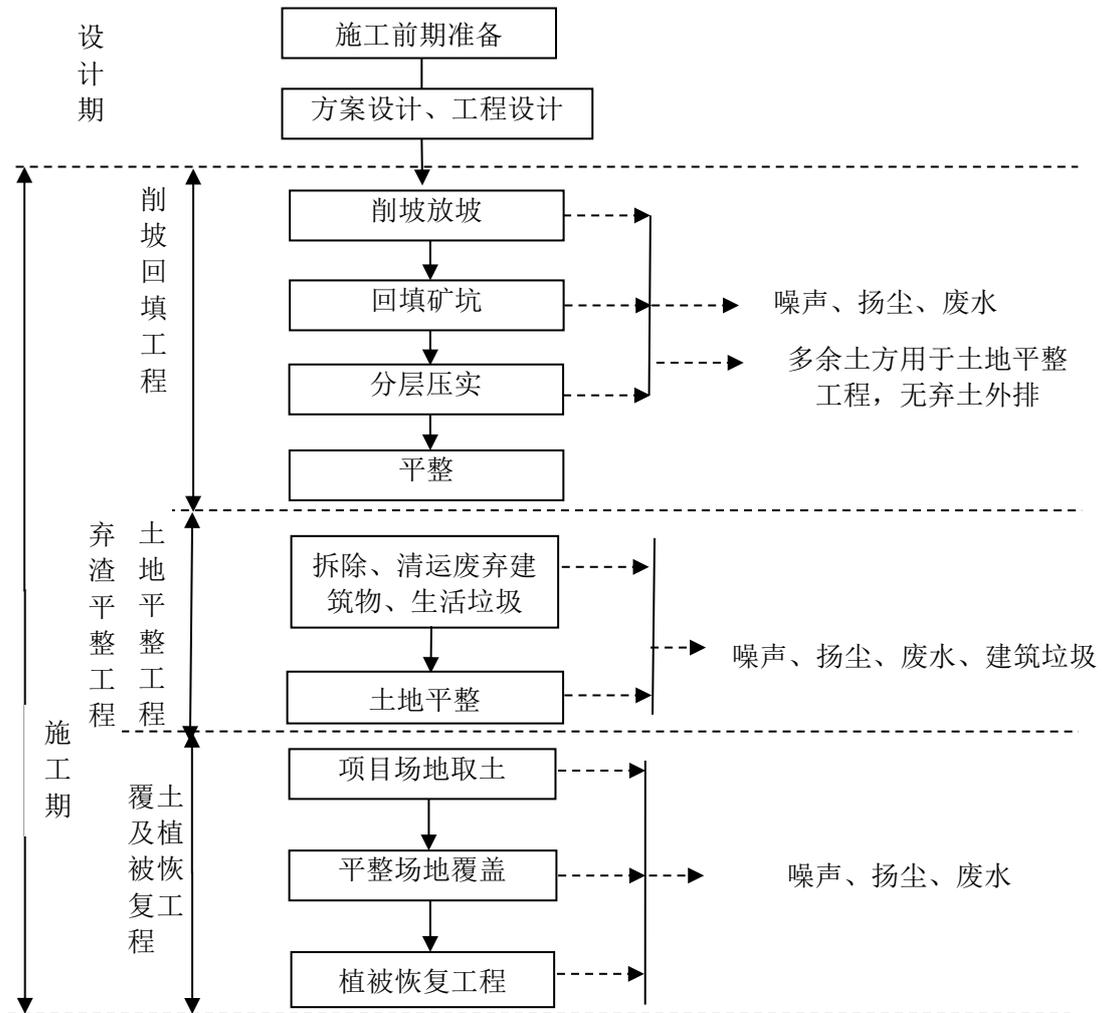
图 8 本项目工程建设工艺流程及产污环节图

本项目为矿山修复治理项目，其工程建设流程与产污环节见图 8。
